DETEKTIVARBEIT

Autoren: Dr. Stefan Pleischl und Dr. Christoph Koch, Institut für Hygiene und Öffentliche Gesundheit der Universität Bonn

Der Fall – Pseudomonadenkontamination in einer Trinkwasserinstallation

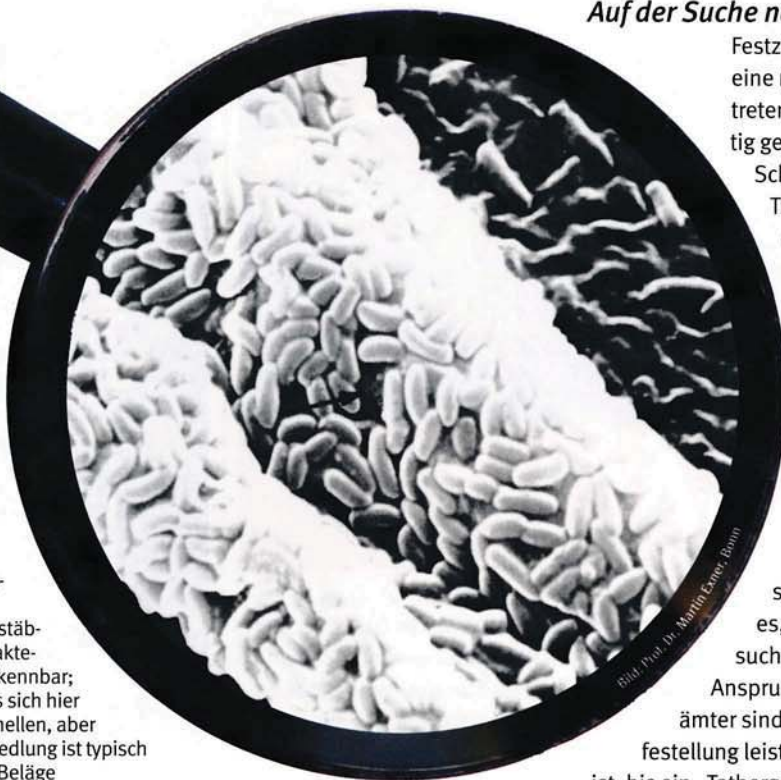
Typischer mikrobieller Belag

Bild eines jungen, dünnen Biofilms auf der inneren Oberfläche eines Silikon Schlauchs in der Vergrößerung: In diesen Biofilmen sind stäbchenförmige Bakterien sehr gut erkennbar; zwar handelt es sich hier nicht um Legionellen, aber die Art der Besiedlung ist typisch für mikrobielle Beläge

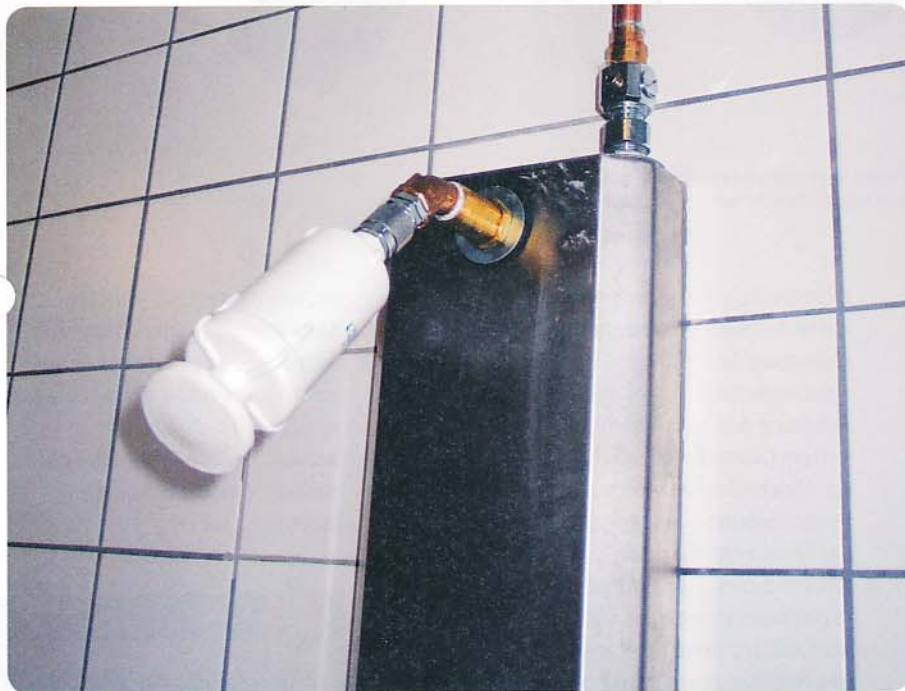
Endständige Filter an den Duschen des betroffenen Teilstrangs, um eine Nutzung wieder zu ermöglichen

- Es wurden endständige Filter an den Duschen des betroffenen Teilstrangs installiert, um eine Nutzung wieder zu ermöglichen.
- Um besser abzugrenzen, ob eine endständige Besiedlung der Duscharmaturen vorliegt oder eher die zuführenden Rohrabschnitte kontaminiert sind, wurden diese getrennt untersucht.

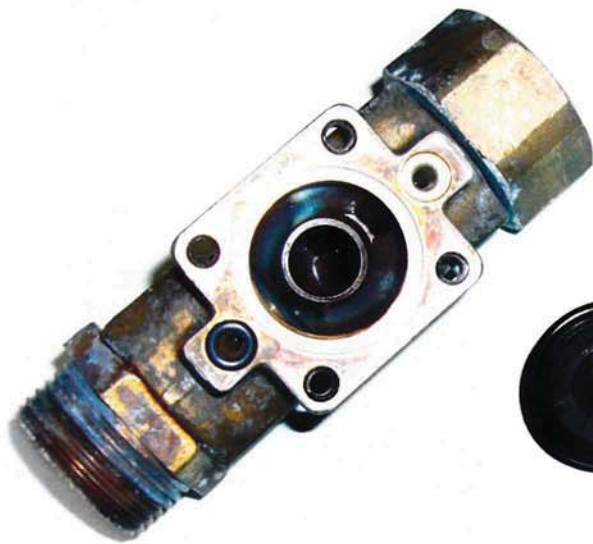
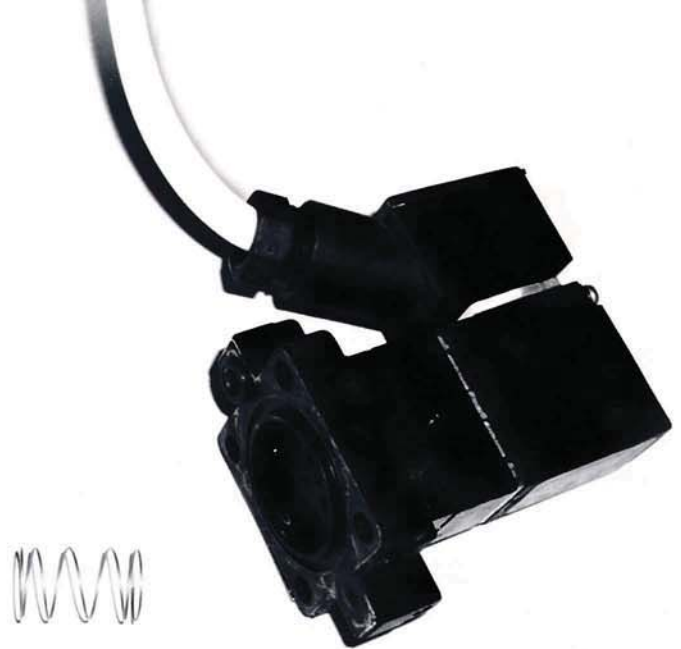
Kontaminierte Membranen der Magnetventile

Membranen der Magnetventile bzw. die hinter den Membranen liegenden Ausgleichskammern (Inhalt wenige ml, durch kleine Bohrungen mit dem Innenraum verbunden) wurden als bereits mit Pseudomonaden kontaminiert festgestellt

- Interessanterweise waren davon die überarbeiteten Duscharmaturen betroffen, deren Bauteile von den entspr. Herstellern ausgetauscht worden waren.
- Erneute Abstrichuntersuchungen konnten hier die Membranen der Magnetventile bzw. die hinter den Membranen liegenden Ausgleichskammern (Inhalt wenige ml, durch kleine Bohrungen mit dem Innenraum verbunden) als bereits mit Pseudomonaden kontaminiert festgestellt werden.

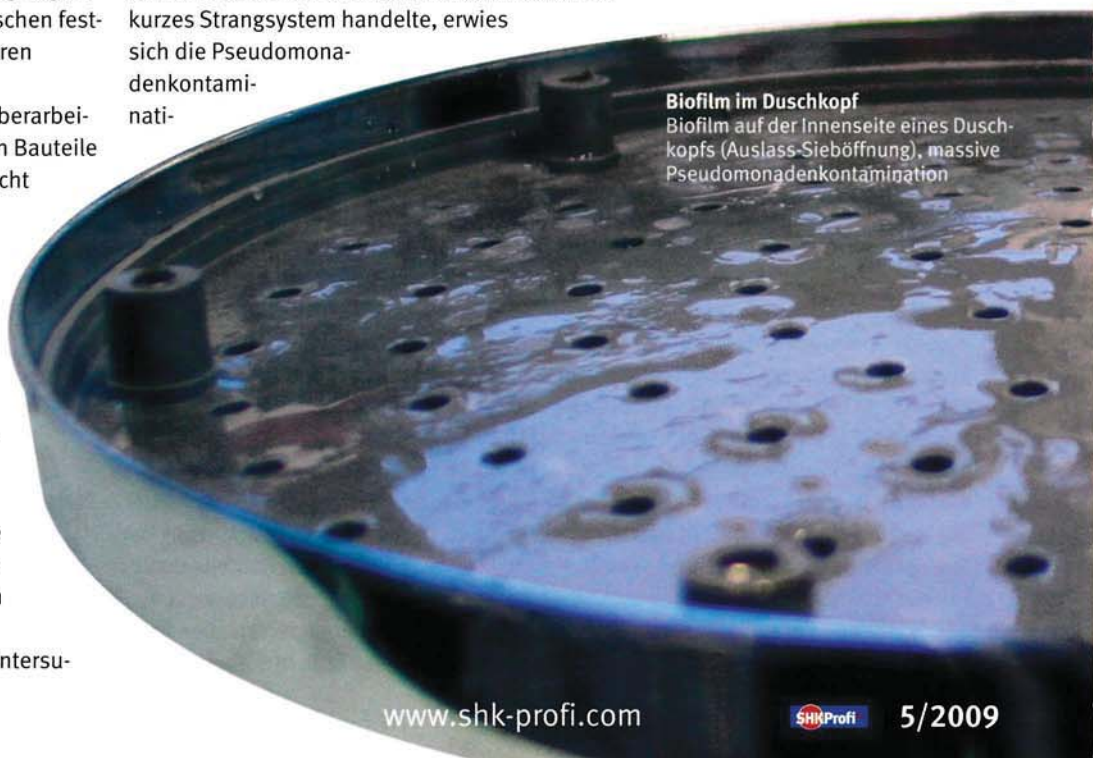
Biofilm im Duschkopf
Biofilm auf der Innenseite eines Duschkopfs (Auslass-Sieböffnung), massive Pseudomonadenkontamination
